**ФОНД КАПИТАЛЬНОГО РЕМОНТА  
ОБЩЕГО ИМУЩЕСТВА МНОГОКВАРТИРНЫХ ДОМОВ**

На основании решения Комиссии по предупреждению и ликвидации чрезвычайных ситуаций и обеспечению пожарной безопасности г Истра от 03.10.2024 № 22 Фондом капитального ремонта общего имущества многоквартирных домов (далее - Фонд) заключен договор от 29.08.2025 № 3941-К с ГБУ МО «УТНКТ» на выполнение технического обследования с выборочным инструментальным обследованием и выдачей технического заключения в многоквартирном доме, расположенном по адресу: Московская область, г. Истра, ул. 25 лет Октября, д. 9.

**ТЕХНИЧЕСКОЕ ЗАКЛЮЧЕНИЕ**

Шифр: 176/25-СК-ТЗ

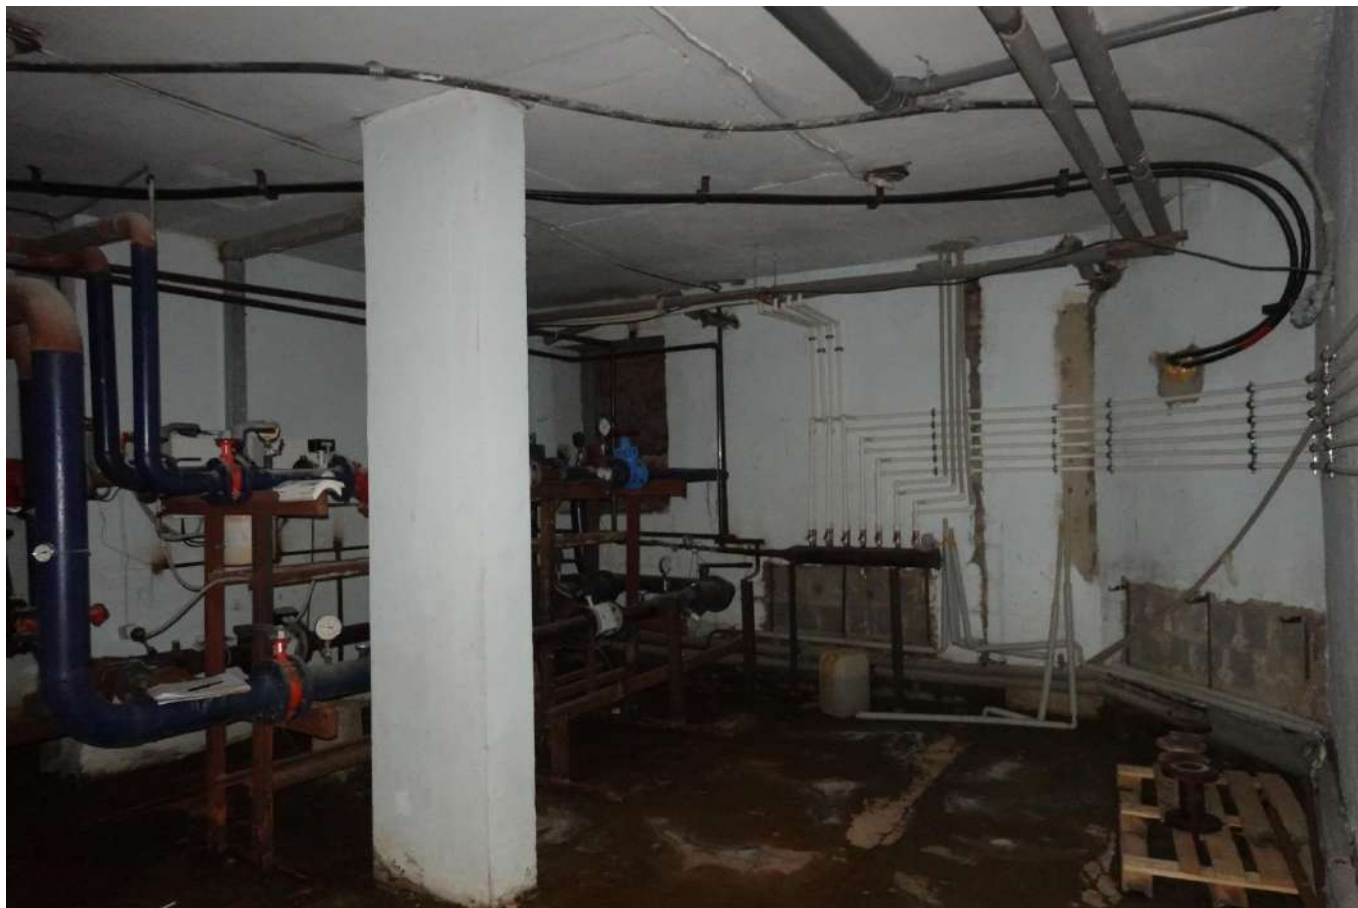
**Фото 11.** Помещения подвала в габаритах подъезда №1 (ввод ХВС)

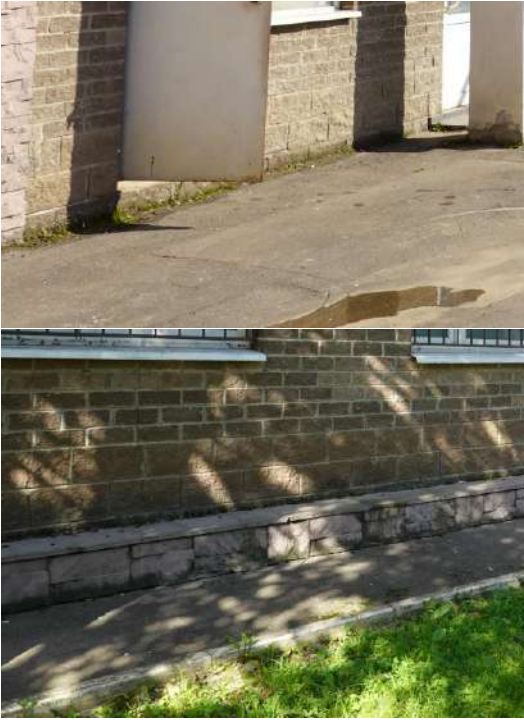
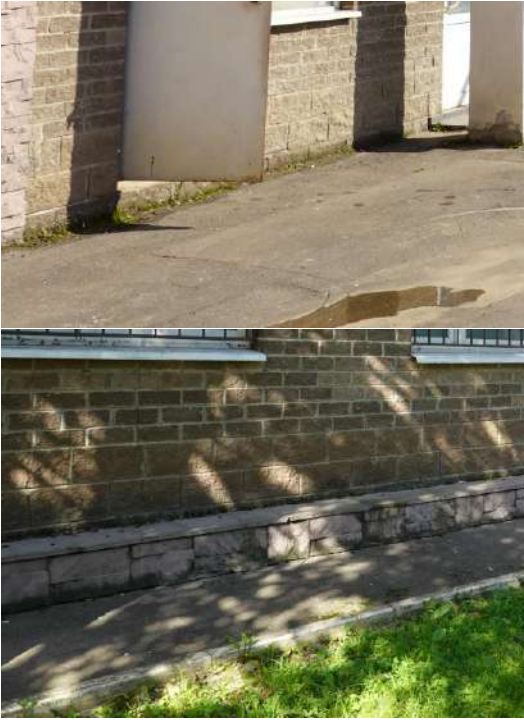
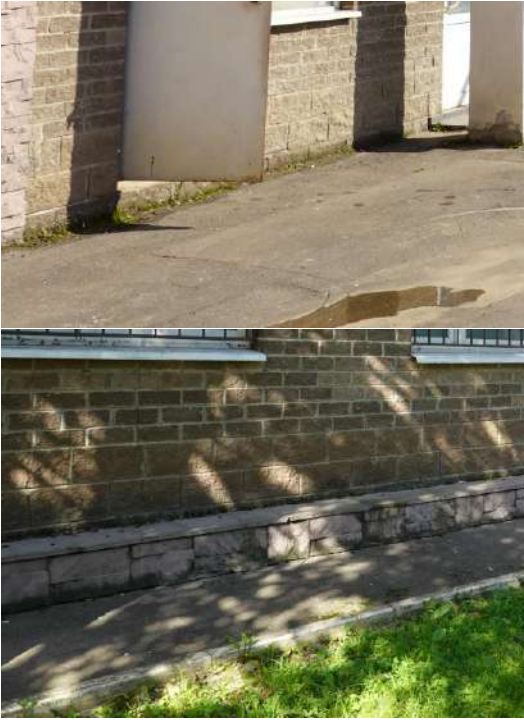
<table><tr><th>№ п/п</th><th>Расположение</th><th>Дефекты и (или) повреждения</th><th>Фото</th><th>Категория тех.сост.</th><th>Причины возникновения дефектов и (или) повреждений</th><th>Рекомендации и мероприятия по устранению дефектов и повреждений</th></tr><tr><td>1.</td><td>Отмостка и цоколь</td><td>Повреждение отмостки (трещины, произрастание растительности), локально; Нарушение уклона отмостки, следы периодического замачивания цоколя, биопоражения, локально</td><td></td><td>-</td><td>Длительная эксплуатация без проведения ремонтных работ; Атмосферное воздействие</td><td>1. Выполнить ремонт отмостки по периметру с организованным уклоном от 0,01 до 0,03 от стен здания.<br/>2. Очистить конструкции от растительности<br/>3. Выполнить ремонт цоколя.</td></tr></table>

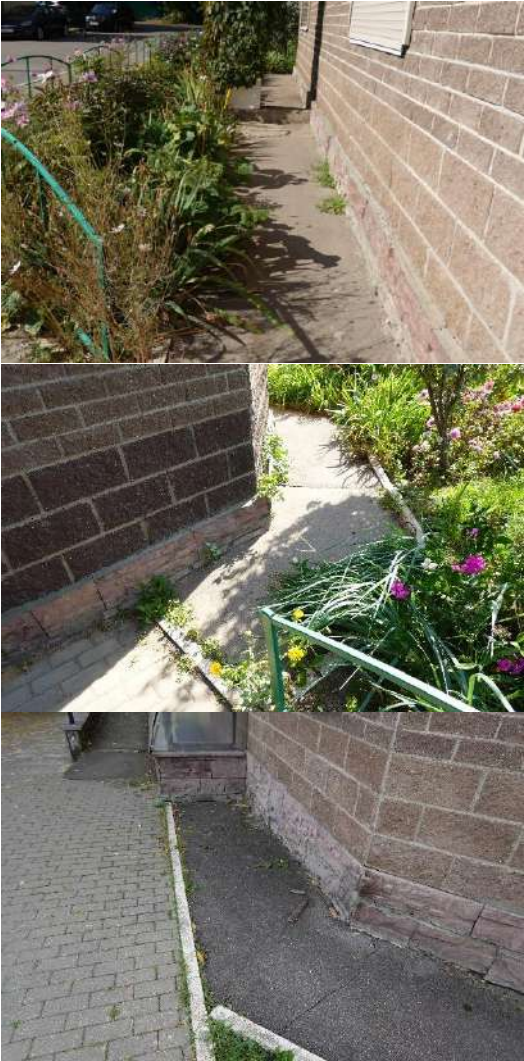
| | | | | | 2. | Отмостка и цоколь | Повреждение отмостки (трещины, произрастание растительности), локально;<br>Нарушение уклона отмостки, следы периодического замачивания цоколя, биопоражения, локально | | - | Длительная эксплуатация без проведения ремонтных работ;<br>Атмосферное воздействие | 1. Выполнить ремонт отмостки по периметру с организованным уклоном от 0,01 до 0,03 от стен здания.<br>2. Очистить конструкции от растительности<br>3. Выполнить ремонт цоколя. |

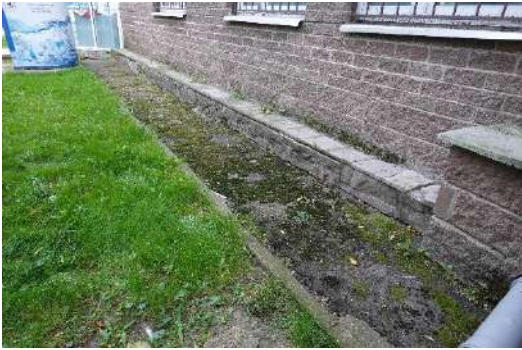
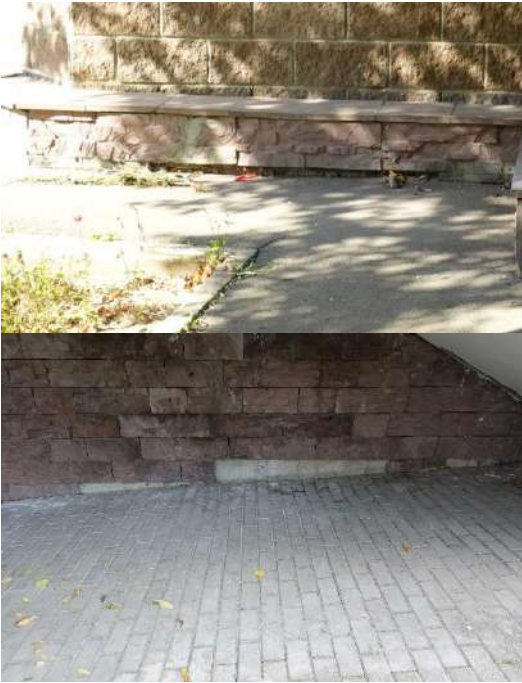
| Лист | Изм. | № докум. | Подп. | Дата | № п/п | Расположение | Дефекты и (или) повреждения | Фото | Категория тех.сост. | Причины возникновения дефектов и (или) повреждений | Рекомендации и мероприятия по устранению дефектов и повреждений |
|---|---|---|---|---|---|---|---|---|---|---|---|
| Шифр 176/25-СК-Т3-Г | | | | | 4. | Цоколь | Повреждение декоративной облицовки цоколя, отсутствие элементов облицовки, локально; Образование щели между отмосткой и цоколем (раскрытие узла примыкания), локально | | В | Длительная эксплуатация без проведения ремонтных работ; Атмосферное воздействие | 1. Выполнить ремонт отмостки по периметру с организованным уклоном от 0,01 до 0,03 от стен здания.<br>2. Очистить конструкции от растительности<br>3. Выполнить ремонт цоколя. |

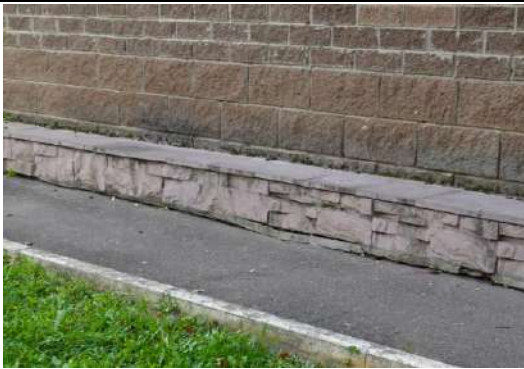
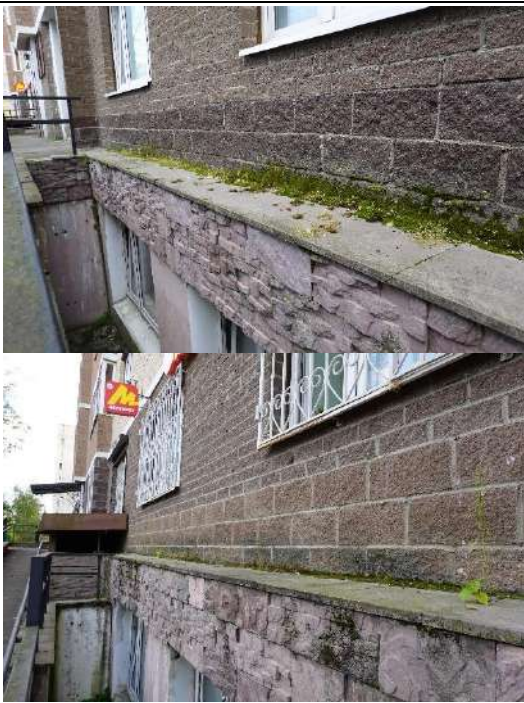
| № п/п | Расположение | Дефекты и (или) повреждения | Фото | Категория тех.сост. | Причины возникновения дефектов и (или) повреждений | Рекомендации и мероприятия по устранению дефектов и повреждений |
|---|---|---|---|---|---|---|
| 5. | Цоколь | Произрастание растительности на отливах цоколя, локально | | В | Длительная эксплуатация без проведения ремонтных работ; Атмосферное воздействие | 1. Очистить конструкции от растительности<br>2. Выполнить ремонт цоколя. |

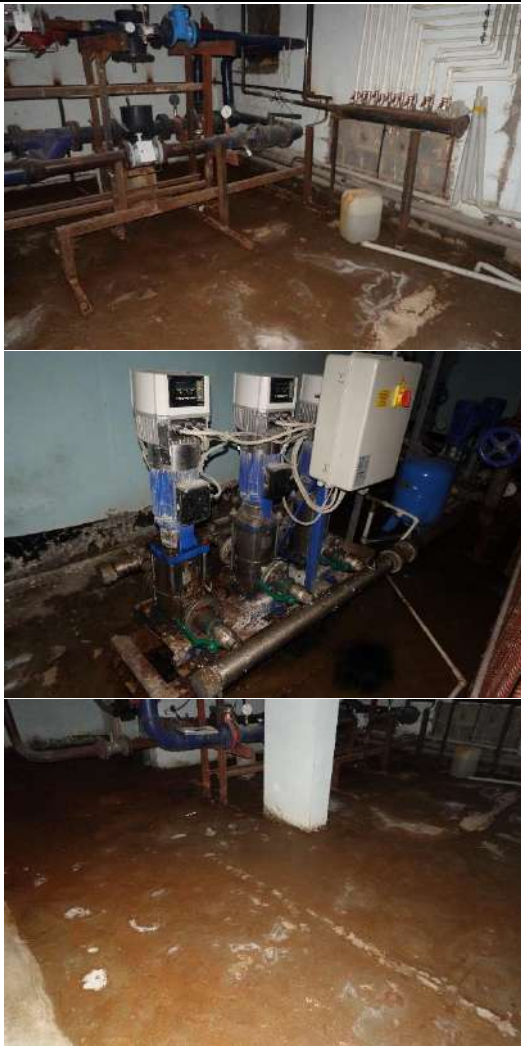
| Инв. № подл | | Подп. и дата | | Инв. № дубл. | | Взам. инв. № | | Подп. и дата | | 101 | |
|---|---|---|---|---|---|---|---|---|---|---|---|
| | | | | | 6. | Подвал в осях 2-9/А-М | Затопление подвального помещения, образование высолов на стенах и пилонах подвала, повреждение отделочного слоя, повсеместно | | В | Протечки водонесущих систем | 1. Устранить протечки водонесущих систем<br>2. Выполнить просушку конструкций подвала<br>3. Выполнить ремонт помещения подвала |

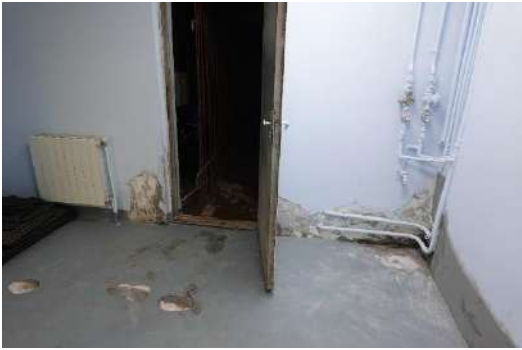
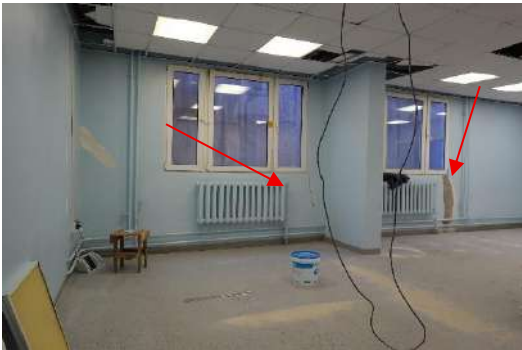
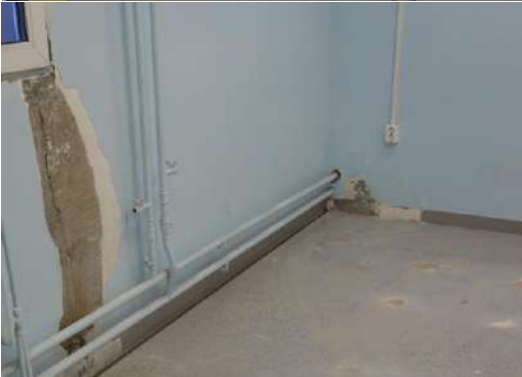
| Лист | Изм. | № докум. | Подп. | Дата | № п/п | Расположение | Дефекты и (или) повреждения | Фото | Категория тех.сост. | Причины возникновения дефектов и (или) повреждений | Рекомендации и мероприятия по устранению дефектов и повреждений |
|---|---|---|---|---|---|---|---|---|---|---|---|
| Шифр 176/25-СК-Т3-Г | | | | | 7. | Подвал в осях 4-10/Ш | Наклонные трещины по монолитной железобетонной стене в подвале в осях 4-10/Ш, раскрытием до 3 мм. Согласно п. 8.2.6 СП 63.13330.2018 предельно допустимая ширина раскрытия трещин<br>а) из условия обеспечения сохранности арматуры классов А240...А600, В500:<br>0,3 мм - при продолжительном раскрытии трещин; | <br> | Б | Усадка здания в процессе эксплуатации;<br>Длительная эксплуатация без проведения ремонтных работ | 1. Установить маяки (Маяк ЗИ-2 с жестким креплением) на трещины и организовать наблюдение за состоянием трещин в течение 90 дней с записью в журнал мониторинга и наблюдений;<br>2. При стабильном состоянии трещин расшить и зачеканить цементно-песчаным раствором не ниже марки М150 с полимерными добавками;<br>3. Выполнить усиление наружных несущих стен (при необходимости, по результатам мониторинга) по проекту, разработанному специализированной организацией |

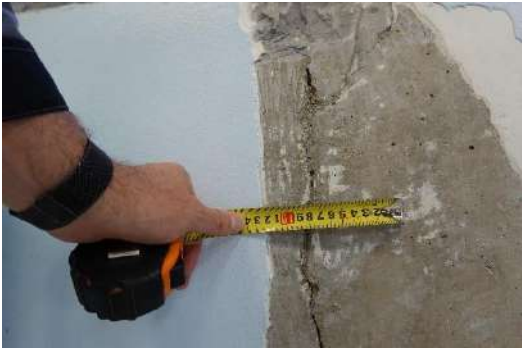
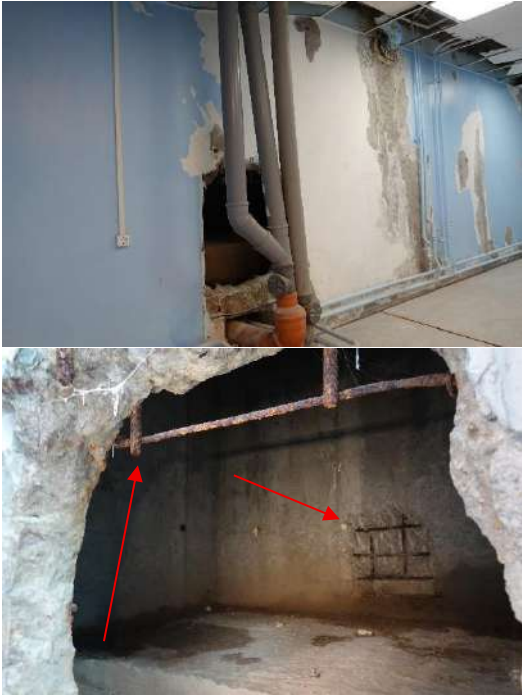
- отсутствие обрамления проемов в стенах подвала в осях 14-15/Т, в местах прохода инженерных систем, разрушение защитного слоя бетона, коррозия арматуры;

| Лист | Изм. | № докум. | Подп. | Дата | № п/п | Расположение | Дефекты и (или) повреждения | Фото | Категория тех.сост. | Причины возникновения дефектов и (или) повреждений | Рекомендации и мероприятия по устранению дефектов и повреждений |
|---|---|---|---|---|---|---|---|---|---|---|---|
| Шифр 176/25-СК-Т3-Т | | | | | 8. | Подвал в осях 10-14/III, выносной подвал | Отсутствие обрамления проемов в стенах в местах прохода инженерных систем, разрушение защитного слоя бетона, коррозия арматуры;<br>Разрушение защитного слоя бетона, коррозия арматуры стены выносного подвала | | Б | Механическое воздействие;<br>Длительная эксплуатация без проведения ремонтных работ;<br>Нарушение температурно-влажностного режима | 1. Выполнить обрамление технических отверстий по проекту, разработанному специализированной организацией<br>2. Обработать арматуру антикоррозионным составом, предварительно очистив арматуру от следов коррозии<br>3. Выполнить восстановление защитного слоя бетона, предварительно очистив поверхность от рыхлого бетона |

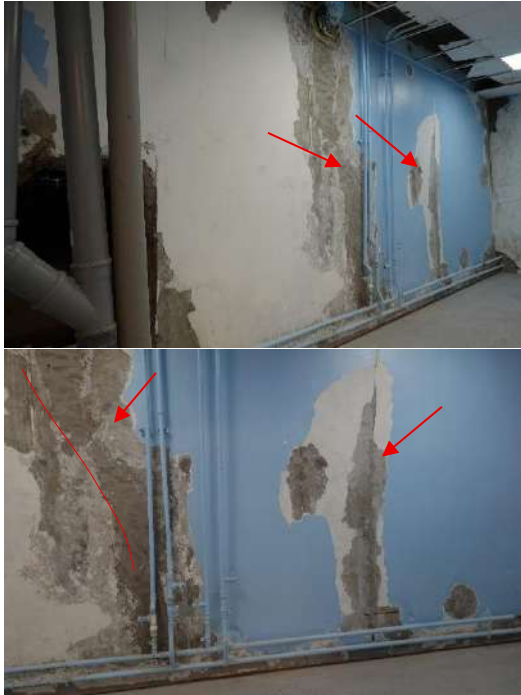
| 9. | Подвал в осях 12-14/Т-Ш | Вертикальные и наклонные трещины, раскрытием до 0,7 мм, по монолитной железобетонной стене в подвале в осях 12-14/Т-Ш. Согласно п. 8.2.6 СП 63.13330.2018 предельно допустимая ширина раскрытия трещин<br>а) из условия обеспечения сохранности арматуры классов А240...А600, В500:<br>0,3 мм - при продолжительном раскрытии трещин;<br>0,4 мм - при непродолжительном раскрытии трещин | | Б | Усадка здания в процессе эксплуатации;<br>Длительная эксплуатация без проведения ремонтных работ | 1. Установить маяки (Маяк ЗИ-2 с жестким креплением) на трещины и организовать наблюдение за состоянием трещин в течение 90 дней с записью в журнал мониторинга и наблюдений;<br>2. При стабильном состоянии трещин расшить и зачеканить цементно-песчаным раствором не ниже марки М150 с полимерными добавками;<br>3. Выполнить усиление наружных несущих стен (при необходимости, по результатам мониторинга) по проекту, разработанному специализированной организацией | | | | | |

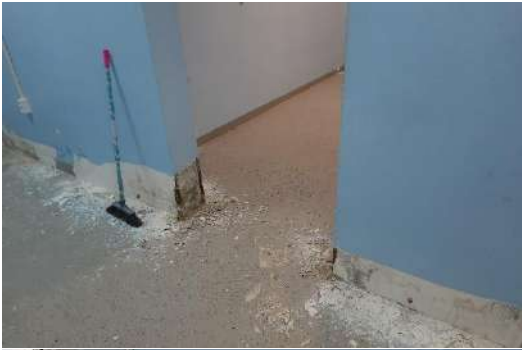
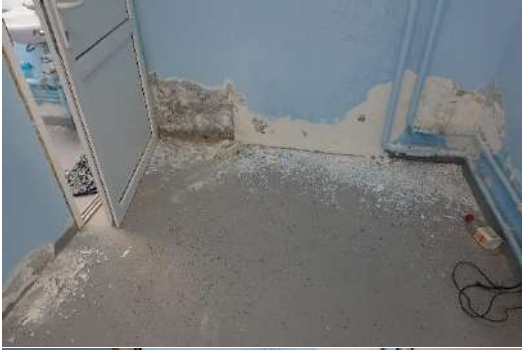
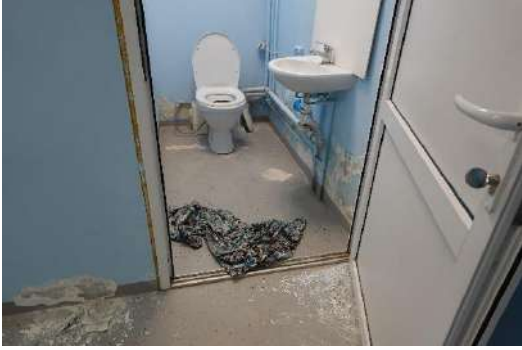
- образование высолов на стенах и пилонах подвала в осях 12-14/Н-Т, повреждение отделочного слоя, локально;

| Инв. № подл. | | Подп. и дата | | Инв. № дубл. | | Взам. инв. № | | Подп. и дата | | | |
|---|---|---|---|---|---|---|---|---|---|---|---|
| Шифр 176/25-СК-Т3-Т | | | | | 10. | Подвал в осях 12-14/Н-Т | Образование высолов на стенах и пилонах подвала в осях 12-14/Н-Т, повреждение отделочного слоя, локально | | В | Протечки водонесущих систем;<br>Длительная эксплуатация без проведения ремонтных работ;<br>Нарушение температурно-влажностного режима | 1. Устранить протечки водонесущих систем<br>2. Выполнить просушку конструкций подвала<br>3. Выполнить ремонт помещения подвала |

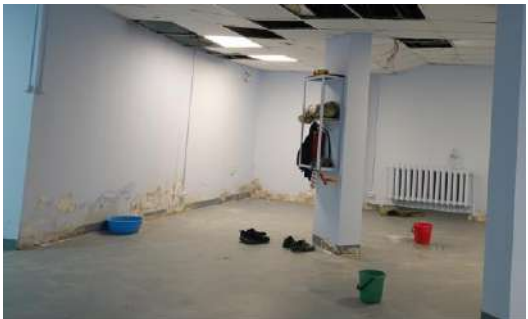
- образование высолов на стенах и пилонах подвала в осях 6-9/Д-М, повреждение отделочного слоя, локально;

| Лист | Изм. | № докум. | Подп. | Дата | № п/п | Расположение | Дефекты и (или) повреждения | Фото | Категория тех.сост. | Причины возникновения дефектов и (или) повреждений | Рекомендации и мероприятия по устранению дефектов и повреждений |
|---|---|---|---|---|---|---|---|---|---|---|---|
| | | | | | 11. | Подвал в осях 6-9/Д-М | Образование высолов на стенах и пилонах подвала в осях 6-9/Д-М, повреждение отделочного слоя, локально | | В | Протечки водонесущих систем;<br>Длительная эксплуатация без проведения ремонтных работ;<br>Нарушение температурно-влажностного режима | 1. Устранить протечки водонесущих систем<br>2. Выполнить просушку конструкций подвала<br>3. Выполнить ремонт помещения подвала |

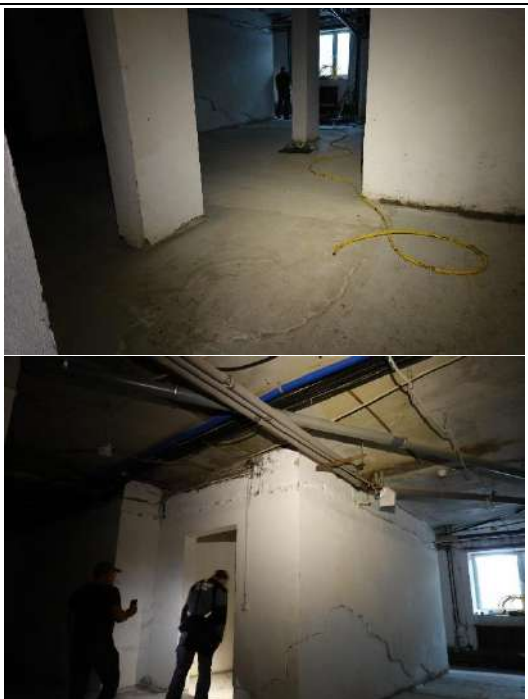
- следы замачивания пилонов и стен подвала в осях 11-18/В-Ф, повреждение отделочного слоя, локально;

| Лист | Изм. | № докум. | Подп. | Дата | № п/п | Расположение | Дефекты и (или) повреждения | Фото | Категория тех.сост. | Причины возникновения дефектов и (или) повреждений | Рекомендации и мероприятия по устранению дефектов и повреждений |
|---|---|---|---|---|---|---|---|---|---|---|---|
| | | | | | 12. | Подвал в осях 11-18/В-Ф | Следы замачивания пилонов и стен подвала в осях 11-18/В-Ф, повреждение отделочного слоя, локально | | В | Протечки водонесущих систем;<br>Длительная эксплуатация без проведения ремонтных работ;<br>Нарушение температурно-влажностного режима | 1. Устранить протечки водонесущих систем<br>2. Выполнить просушку конструкций подвала<br>3. Выполнить ремонт помещения подвала |

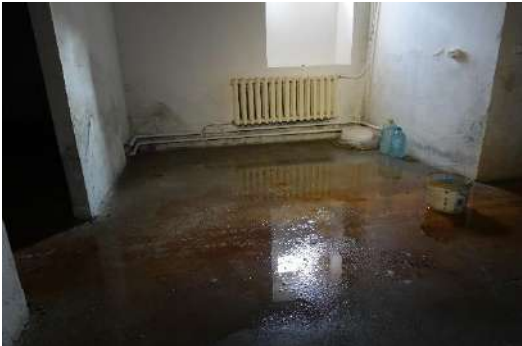
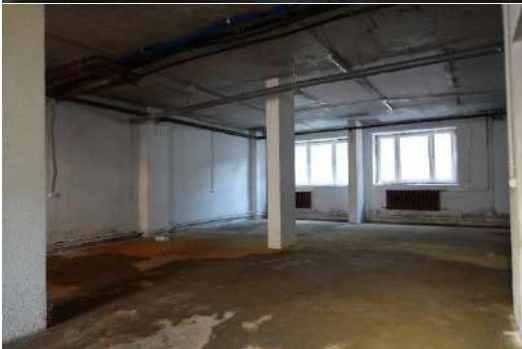
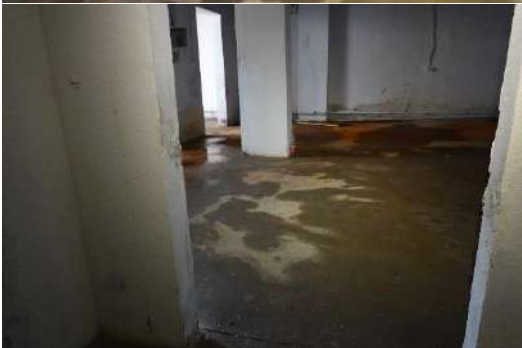
- затопление подвального помещения в осях 19-23/Г-Ш, образование высолов на стенах и пилонах подвала, повреждение отделочного слоя, повсеместно;

| Ли | Изм. | № докум. | Подп. | Дата | № п/п | Расположение | Дефекты и (или) повреждения | Фото | Категория тех.сост. | Причины возникновения дефектов и (или) повреждений | Рекомендации и мероприятия по устранению дефектов и повреждений |
|---|---|---|---|---|---|---|---|---|---|---|---|
| | | | | | 13. | Подвал в осях 19-23/Г-Ш | Затопление подвального помещения в осях 19-23/Г-Ш, образование высолов на стенах и пилонах подвала, повреждение отделочного слоя, повсеместно | | В | <p>Протечки водонесущих систем;</p> <p>Длительная эксплуатация без проведения ремонтных работ;</p> <p>Нарушение температурно-влажностного режима</p> | <p>1. Устранить протечки водонесущих систем</p> <p>2. Выполнить просушку конструкций подвала</p> <p>3. Выполнить ремонт помещения подвала</p> |

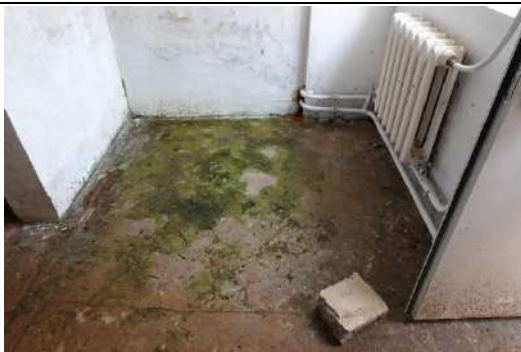
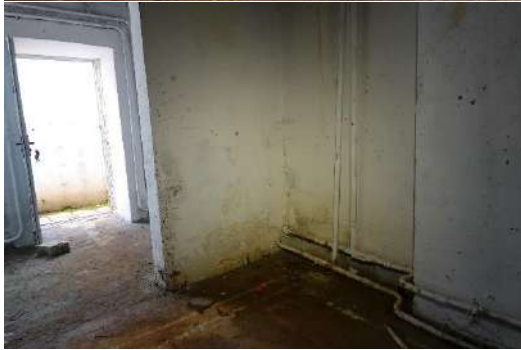
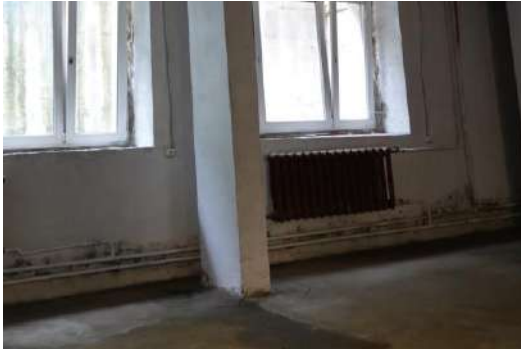
- затопление подвального помещения в осях 19-23/Г-Ш, образование высолов на стенах и пилонах подвала, повреждение отделочного слоя, повсеместно, биопоражение полов подвала;

| Инв. № подл. | | Подп. и дата | | Инв. № дубл. | | Взам. инв. № | | Подп. и дата | | 108 | |
|---|---|---|---|---|---|---|---|---|---|---|---|
| | | | | | 14. | Подвал в осях 19-23/Г-Ш | Затопление подвального помещения в осях 19-23/Г-Ш, образование высолов на стенах и пилонах подвала, повреждение отделочного слоя, повсеместно, биопоражение полов подвала | | В | Протечки водонесущих систем;<br>Длительная эксплуатация без проведения ремонтных работ;<br>Нарушение температурно-влажностного режима | 1. Устранить протечки водонесущих систем<br>2. Выполнить просушку конструкций подвала<br>3. Выполнить ремонт помещения подвала |

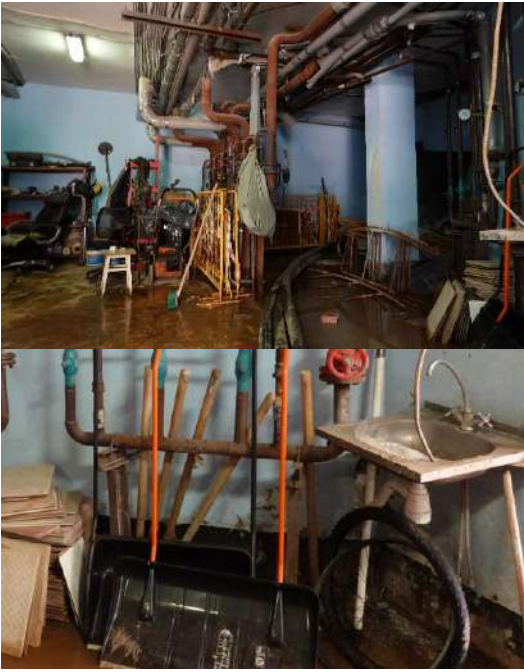
- затопление подвального помещения в осях 23-29/Г-Н; образование высолов на стенах и пилонах подвала, повреждение отделочного слоя, повсеместно;

| Лист | Изм. | № докум. | Подп. | Дата | № п/п | Расположение | Дефекты и (или) повреждения | Фото | Категория тех.сост. | Причины возникновения дефектов и (или) повреждений | Рекомендации и мероприятия по устранению дефектов и повреждений |
|---|---|---|---|---|---|---|---|---|---|---|---|
| | | | | | 15. | Подвал в осях 23-29/Г-Н | Затопление подвального помещения в осях 23-29/Г-Н; образование высолов на стенах и пилонах подвала, повреждение отделочного слоя, повсеместно | | В | Протечки водонесущих систем;<br>Длительная эксплуатация без проведения ремонтных работ;<br>Нарушение температурно-влажностного режима | 1. Устранить протечки водонесущих систем<br>2. Выполнить просушку конструкций подвала<br>3. Выполнить ремонт помещения подвала |

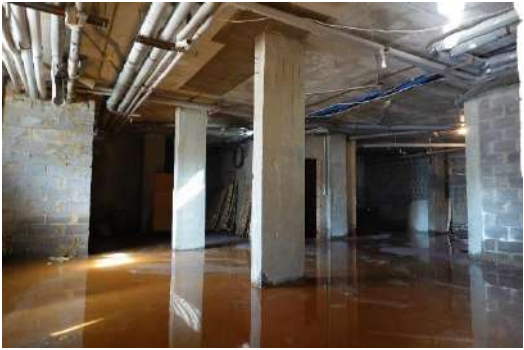
- затопление подвального помещения в осях 26-33/Д-Ш; образование высолов на стенах и пилонах подвала, повреждение отделочного слоя, повсеместно;

| Лист | Изм. | № докум. | Подп. | Дата | № п/п | Расположение | Дефекты и (или) повреждения | Фото | Категория тех.сост. | Причины возникновения дефектов и (или) повреждений | Рекомендации и мероприятия по устранению дефектов и повреждений |
|---|---|---|---|---|---|---|---|---|---|---|---|
| | | | | | 16. | Подвал в осях 26-33/Д-Ш | Затопление подвального помещения в осях 26-33/Д-Ш; образование высолов на стенах и пилонах подвала, повреждение отделочного слоя, повсеместно | | В | Протечки водонесущих систем;<br>Длительная эксплуатация без проведения ремонтных работ;<br>Нарушение температурно-влажностного | 1. Устранить протечки водонесущих систем<br>2. Выполнить просушку конструкций подвала<br>3. Выполнить ремонт помещения подвала |

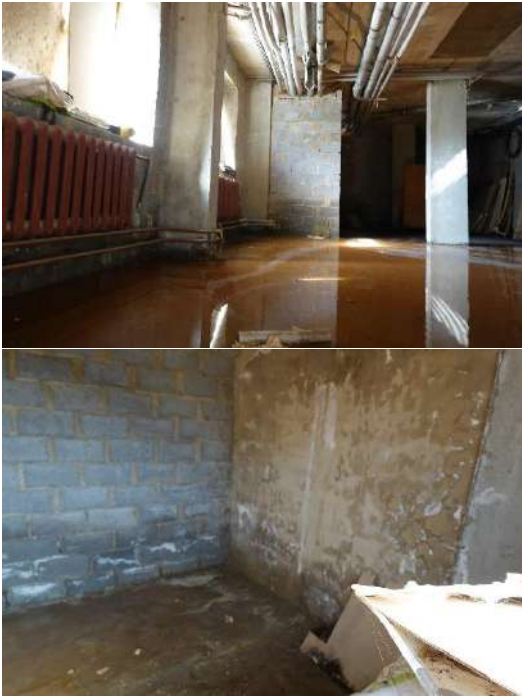
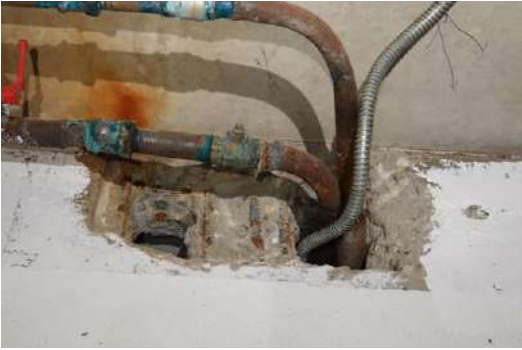
| Лист | Изм. | № докум. | Подп. | Дата | № п/п | Расположение | Дефекты и (или) повреждения | Фото | Категория тех.сост. | Причины возникновения дефектов и (или) повреждений | Рекомендации и мероприятия по устранению дефектов и повреждений |
|---|---|---|---|---|---|---|---|---|---|---|---|
| | | | | | 17. | Стена подвала в осях 14-15/Т | Отсутствие обрамления проемов в стенах подвала в осях 14-15/Т, в местах прохода инженерных систем, разрушение защитного слоя бетона, коррозия арматуры | | В | Механическое воздействие | 1. Выполнить обрамление технических отверстий по проекту, разработанному специализированной организацией<br>2. Обработать арматуру антикоррозионным составом, предварительно очистив арматуру от следов коррозии |

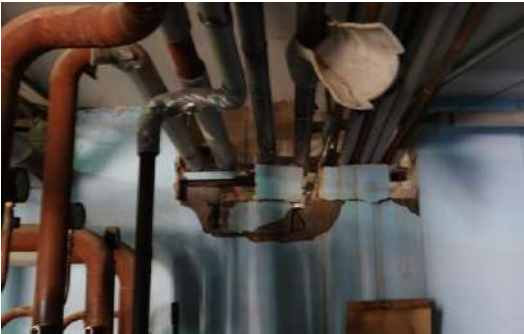
- отсутствие обрамления проемов в перегородке, в осях 23/И-Л, в местах прохода инженерных систем, повреждение кладки, смещение блоков кладки;

| Лист | Изм. | № докум. | Подп. | Дата | № п/п | Расположение | Дефекты и (или) повреждения | Фото | Категория тех.сост. | Причины возникновения дефектов и (или) повреждений | Рекомендации и мероприятия по устранению дефектов и повреждений |
|---|---|---|---|---|---|---|---|---|---|---|---|
| | | | | | 18. | Перегородка в осях 23/И-Л | Отсутствие обрамления проемов в перегородке, в осях 23/И-Л, в местах прохода инженерных систем, повреждение кладки, смещение блоков кладки | | В | | 3. Выполнить восстановление защитного слоя бетона, предварительно очистив поверхность от рыхлого бетона<br>4. Выполнить ремонт перегородок в местах прохода инженерных систем |

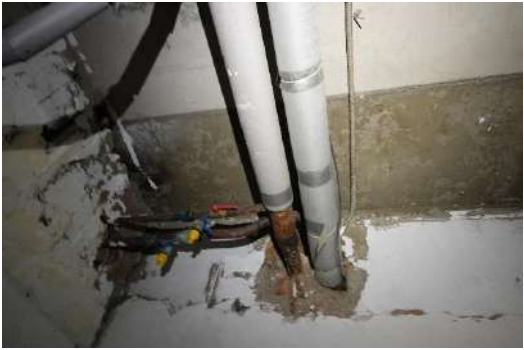
- отсутствие обрамления проемов в перегородке, в осях 13/В, в местах прохода инженерных систем, повреждение кладки, смещение блоков кладки;

| Лист | Изм. | № докум. | Подп. | Дата | № п/п | Расположение | Дефекты и (или) повреждения | Фото | Категория тех.сост. | Причины возникновения дефектов и (или) повреждений | Рекомендации и мероприятия по устранению дефектов и повреждений |
|---|---|---|---|---|---|---|---|---|---|---|---|
| | | | | | 19. | Перегородка в осях 13/В | Отсутствие обрамления проемов в перегородке, в осях 13/В, в местах прохода инженерных систем, повреждение кладки, смещение блоков кладки | | В | Механическое воздействие | Выполнить ремонт перегородок в местах прохода инженерных систем |
